**Sand Life (Life 11 NAT/SE/000849):
Restaureringsplan för Natura 2000-området
Ängelholms strandskog , SE0420233 i
Ängelholms kommun**

1. SYFTE

Natura 2000-område	SE0420233
Naturresevat	Ängelholms strandskog
Län:	Skåne
Kommun:	Ängelholm
Förvaltare:	Stiftelsen Skånska Landskap

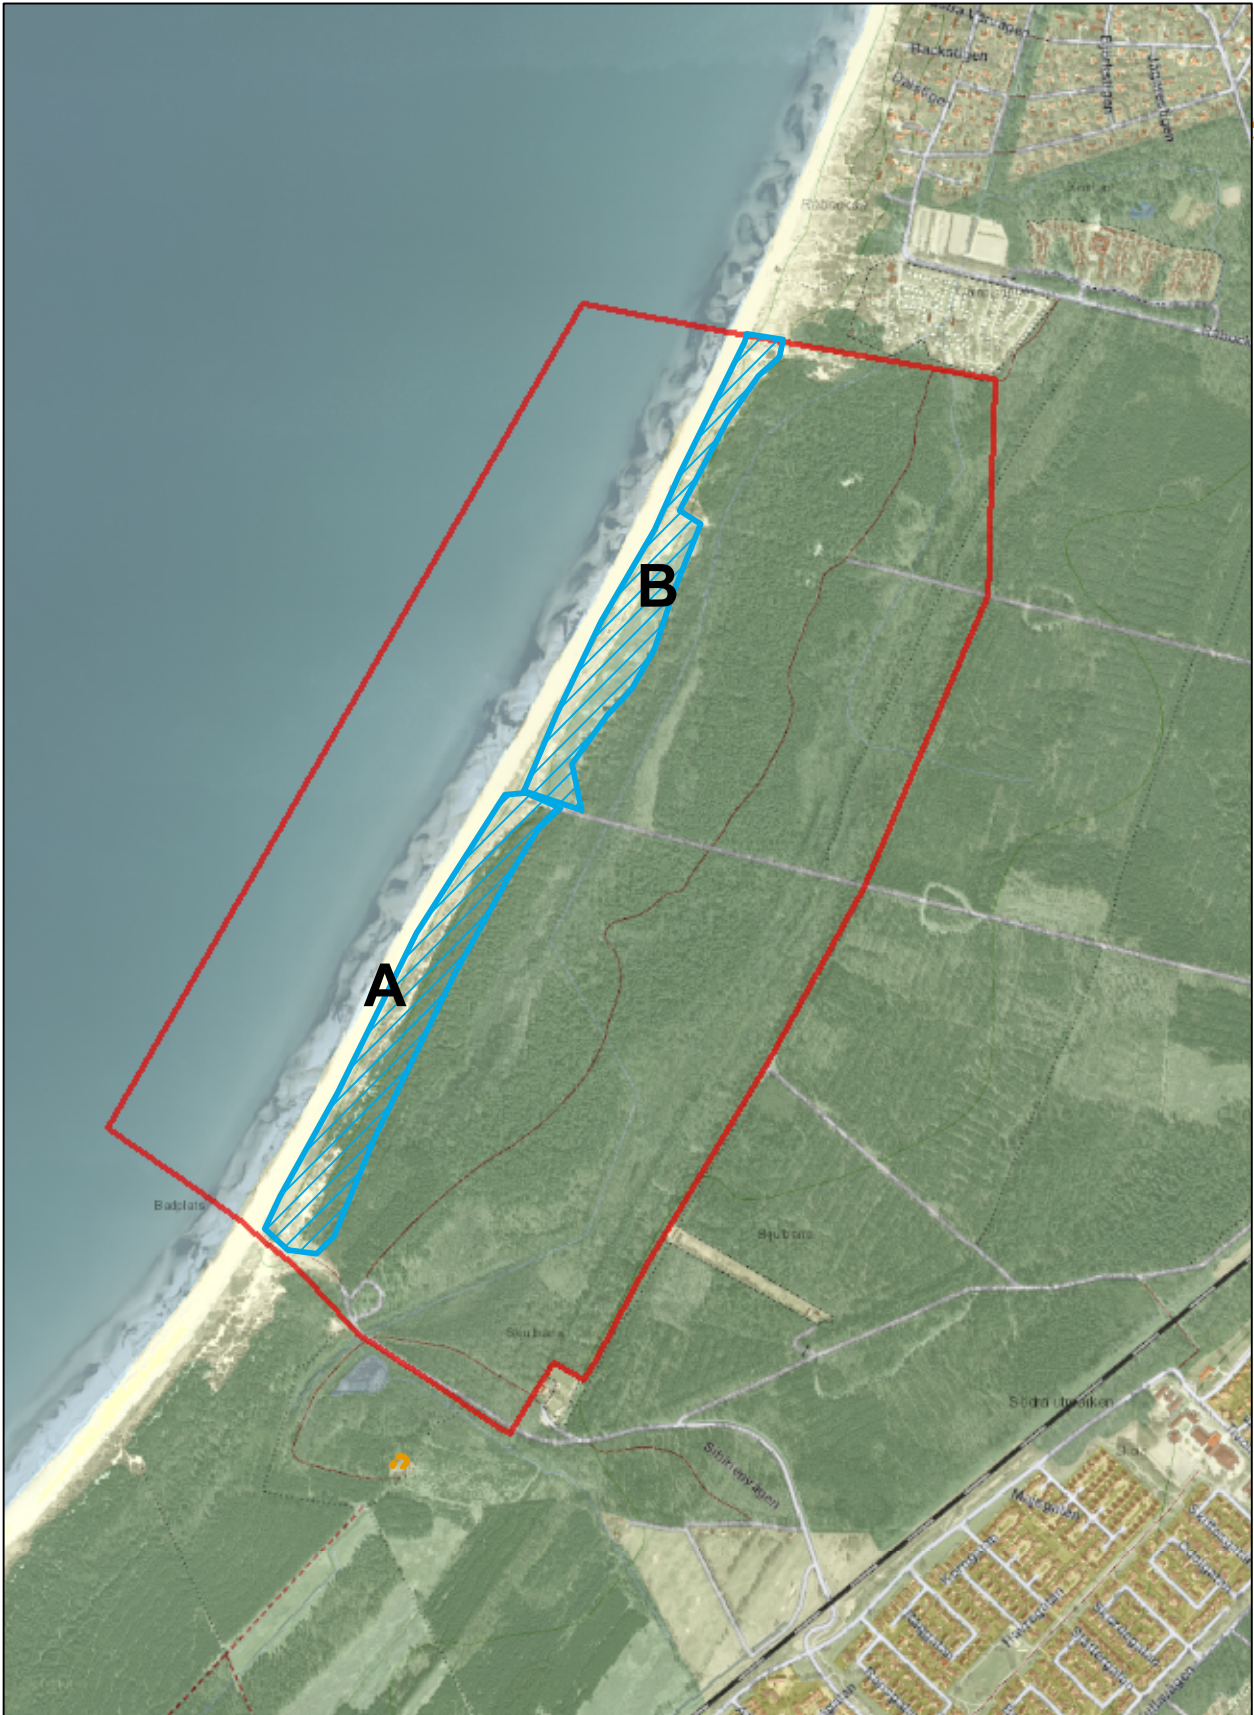
Bilaga 1. Karta över Natura 2000-området Ängelholms strandskog med skötselområde A-B (blå markering). Den röda linjen markerar gräns för Natura 2000.

Redan 2008 påbörjades restaureringen av de öppna sanddynerna genom att 4 hektar bergtall och vresros grävdes bort (action C1 samt C3). Skötselåtgärderna inom Sand Life fortsätter detta arbete genom att ta bort bergtall och vresros på området mellan Lasarettsvägen och Sibirien, område A, se karta bilaga .

Delområde	Areal (ha)
A	10,3
B	7.3
